STUDIE AANGAANDE DE EFFICIËNTIE  
VAN DE ANTI-DODEHOEKSYSTEMEN

STUDIE VAN HET BIVV IN OPDRACHT VAN HET FEDERALE  
OVERHEIDSDIENST MOBILITEIT EN VERVOER

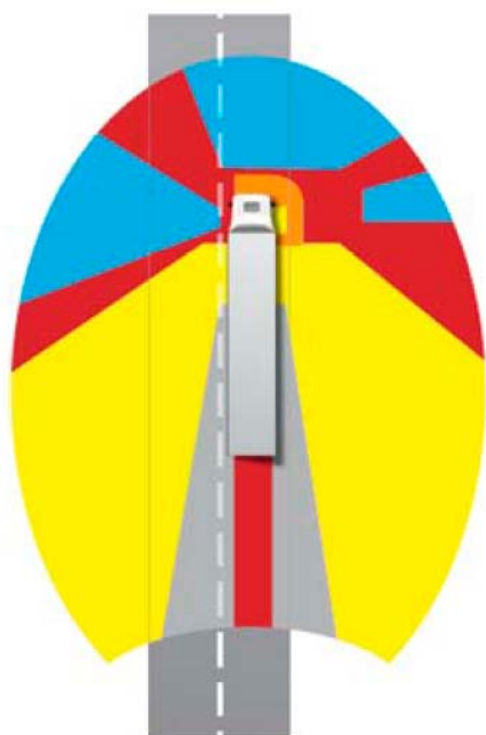
FIGUUR 1 :  
Schematische voorstelling van de dode hoeken van een vrachtwagen (Figuur uit Touring Explorer, maart 2009, op basis van een maquette van het BIVV)

**Blauw:** gezichtsvelden waar rechtstreeks oogcontact met andere weggebruikers mogelijk is

**Grijs:** gezichtsveld dat moet bereikt worden met de hoofdspiegels (klasse II)

**Geel:** gezichtsveld dat moet bereikt worden met de groothoekspiegels (klasse IV) en trottoirspiegel (oud model)

**Oranje:** gezichtsveld dat moet bereikt worden met de vooruitkijkspiegels (klasse VI) en trottoirspiegel (klasse V – nieuw model)

**Rood:** gezichtsvelden die onzichtbaar zijn voor de bestuurder

Er zijn meerdere plaatsen rond de vrachtwagen waar de bestuurder door middel van directe observatie of van zijn achteruitkijkspiegels niet kan zien wie of wat er zich bevindt (figuur 1). Er kunnen drie belangrijke dodehoekzones vastgesteld worden: aan de rechterkant van de vrachtwagen ter hoogte van de cabine, aan de linkerkant van de vrachtwagen maar buiten de zone die bereikt wordt door de breedtespiegel, en aan de achterkant van de vrachtwagen. Ook vooraan de vrachtwagen zijn er verschillende zones niet zichtbaar door de voorruitstijlen van de vrachtwagen. De zone vlak rond de stuurcabine tot slot, die in theorie zichtbaar is via de trottoirspiegel en de eventuele vooruitkijkspiegel zal in de praktijk vaak moeilijk waarneembaar zijn. Rechtstreeks zicht is er niet mogelijk door de hoogte van de stuurcabine en in de trottoir- of de vooruitkijkspiegel kijken terwijl men rijdt, is niet erg praktisch. Bovendien is de plaatsing van vooruitkijkspiegels, of van andere inrichtingen voor indirect zicht waardoor een gelijkwaardig zichtveld kan gegarandeerd worden, pas verplicht sinds 2007, en dit enkel op nieuwe vrachtwagens van meer dan 7,5 ton. En aangezien de levensduur van een vrachtwagen zo'n 10 à 15 jaar bedraagt, zijn lang niet alle vrachtwagens uitgerust met vooruitkijkspiegels. Ook de slechte afstelling van de spiegels kan er de oorzaak van zijn dat de zones rond de cabine slecht zichtbaar zijn.

In functie van het exacte model van de vrachtwagen zullen de posities van de dodehoekzones uiteraard variëren. Hoge cabines of cabines met kleinere ramen hebben meer dodehoekzones.

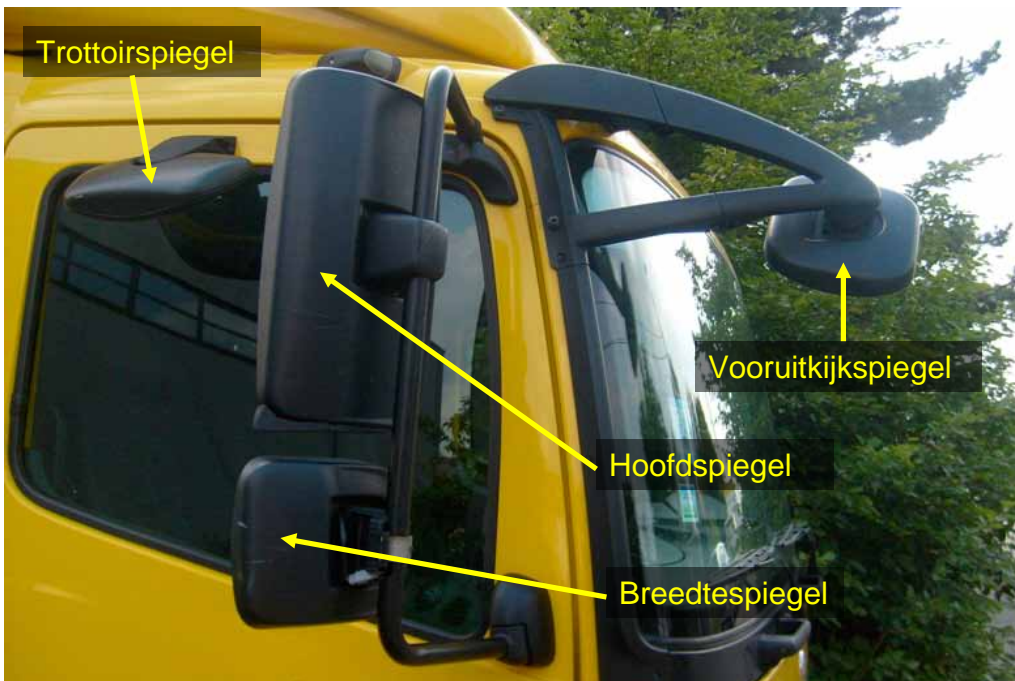
FIGUUR 3 :  
Opstelling van de spiegels op de rechtersvoorhoek van een vrachtwagen (infografie BIVV)

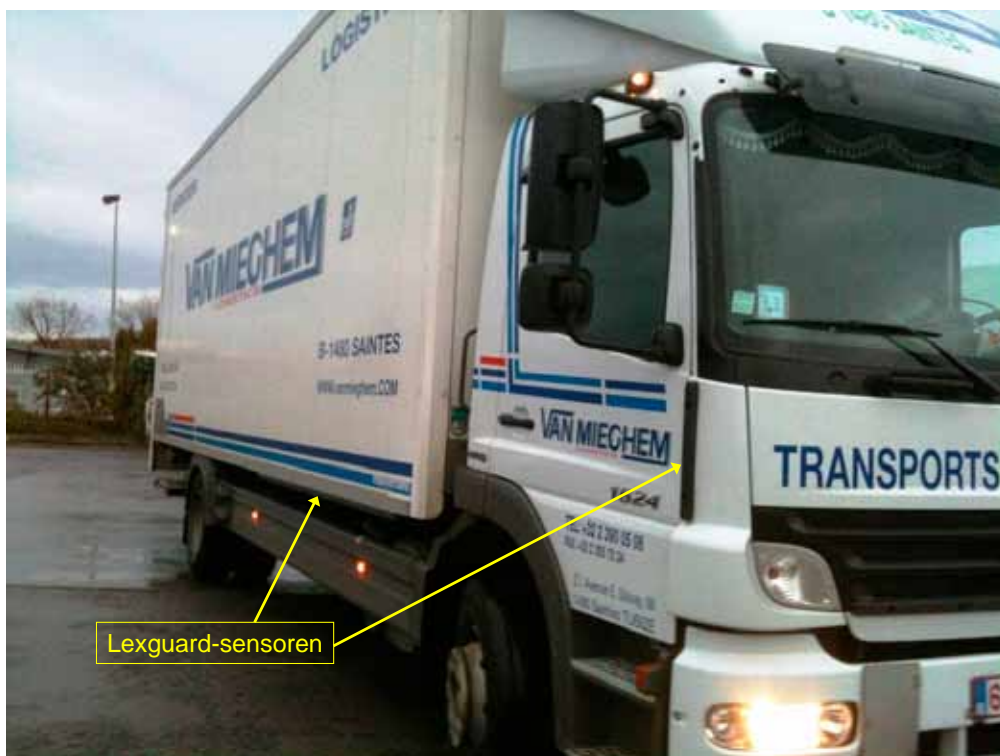
FIGUUR 4 :  
vrachtwagen uitgerust met Lexguard-sensoren op de rechterkantkant van de cabine en op de zijkant

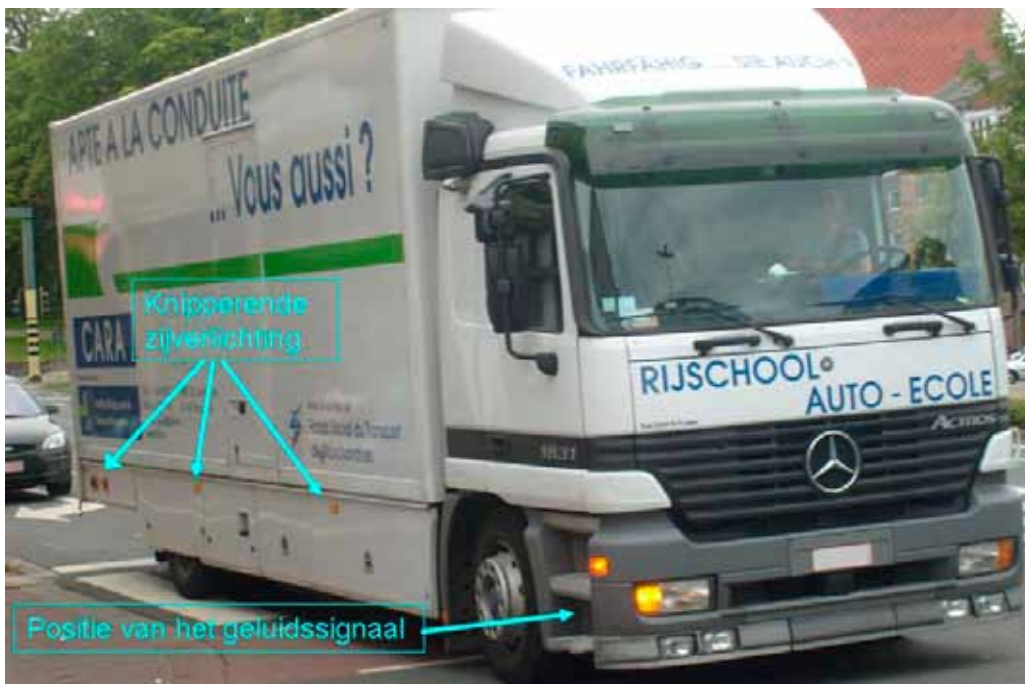
FIGUUR 5 :  
Positie van het Lisa-2-Alert systeem op de testvrachtwagen

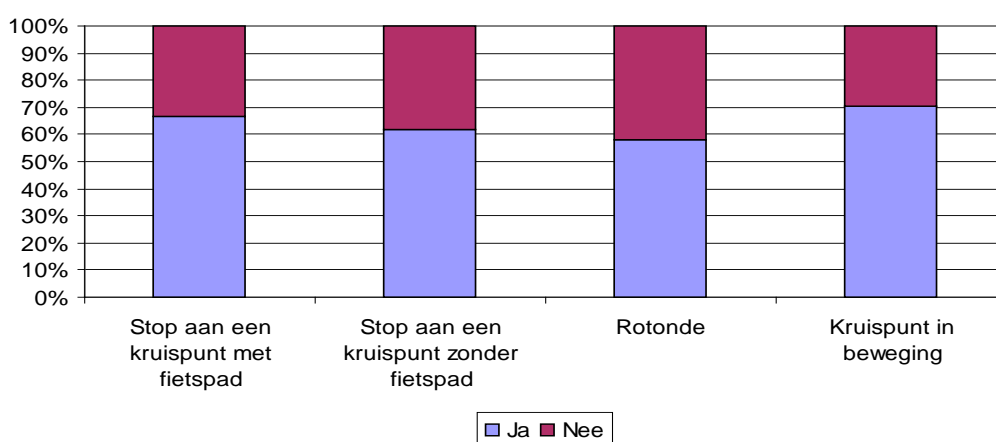
FIGUUR 9 :

Hoe een fietser het manoeuvre van een vrachtwagen om rechts af te slaan interpreteert, volgens de chauffeur en in functie van het soort situatie (zonder 'onbekend')

Figuur 9 geeft dezelfde variabele weer, in functie van het soort situatie. Onze analyse is uitsluitend gebaseerd op de positieve of negatieve inschatting door de vrachtwagenbestuurder van de interpretatie van zijn manoeuvre door de zwakke weggebruiker. In het geval van een rotonde denken de bestuurders iets minder vaak dat hun intentie om af te slaan begrepen werd (hoewel het verschil statistisch niet significant is in vergelijking met de andere situaties), wat een verklaring zou kunnen zijn voor het feit dat ze aan een rotonde vaker voorrang verlenen aan zwakke weggebruikers dan in andere omstandigheden.

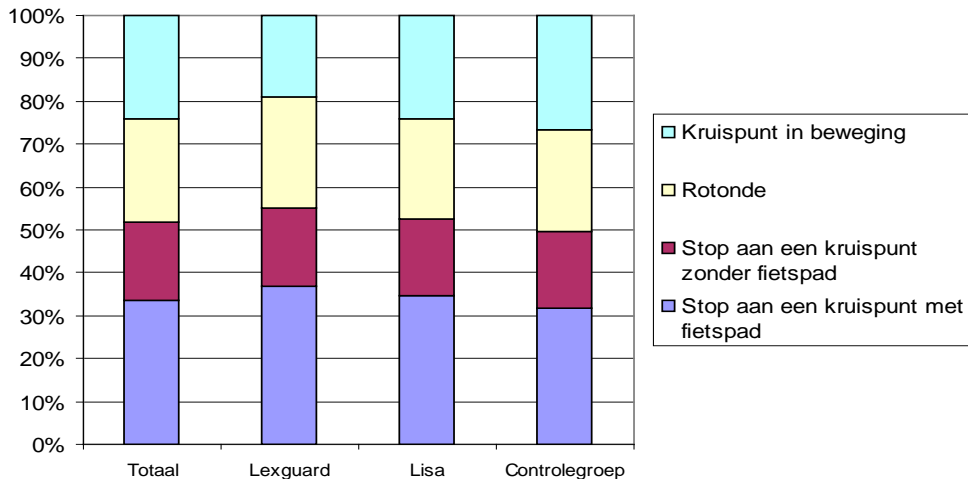
FIGUUR 10 :  
 Relatieve frequentie van de verschillende soorten dodehoeksituaties in functie van het ingebouwde systeem in de vrachtwagen

Een eerste piste om de impact van antidodehoeksysteemen te evalueren, is te bekijken of de procentuele opdeling van de verschillende soorten dodehoeksituaties varieert in functie van het ingebouwde systeem, door de vrachtwagens die uitgerust zijn met de Lexguard of de Lisa-2-Alert te vergelijken met de vrachtwagens zonder ingebouwd antidodehoeksysteem (Figuur 10). Een verschil ten opzichte van de controlegroep zou aantonen dat een ingebouwd systeem meer mogelijkheden geeft om de chauffeur in bepaalde situaties te waarschuwen.

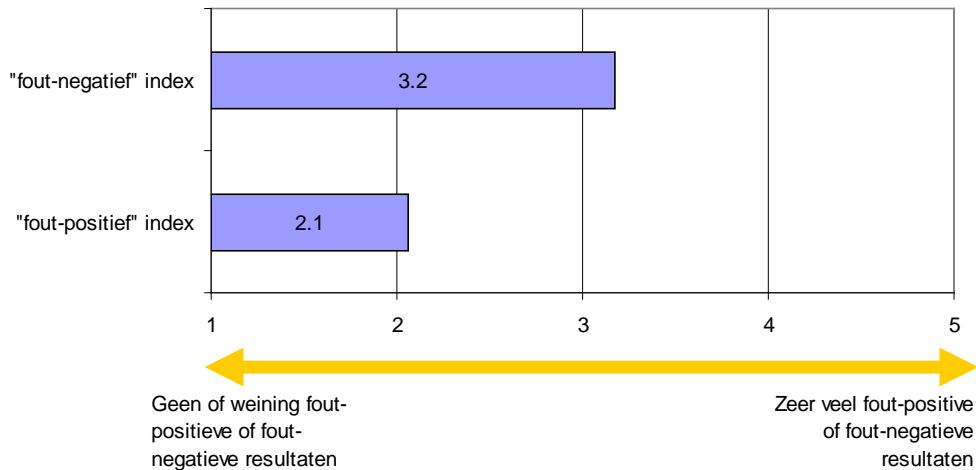
FIGUUR 14 :  
Aantal door de chauffeurs gerapporteerde fout-positief- en fout-negatiefgevallen van de Lexguard

Het grote aantal fout-positiefgevallen dat werd gerapporteerd door veel chauffeurs, blijkt een probleem te zijn voor het Lexguard-systeem. 10 chauffeurs op 34 (29 %) hebben een score van 5 gegeven voor het aantal fout-positiefgevallen. Het grote aantal fout-positiefgevallen zou het vertrouwen van de chauffeur in het systeem kunnen aantasten en tot een gebrek aan aandacht kunnen leiden in geval van een echt alarm. In het algemeen wordt een hoog aantal fout-positiefgevallen aanvaard als het systeem bedoeld is als waarschuwing voor een gevaarlijke situatie die ernstige gevolgen zou kunnen hebben. In het kader van de dodehoekproblematiek kan het niet-opmerken van een fietser een dodelijk ongeval tot gevolg hebben, wat zou doen vermoeden dat een zeker aantal fout-positiefgevallen toch aanvaardbaar zou zijn. Bij de zeldzame schattingen van het aanvaardbare fout-positiefniveau in het kader van de dodehoekdetectiesystemen citeren we Doumen (2010), volgens wie een aantal fout-positiefgevallen van 5 % van de echt-positiefgevallen het hoogst tolereerbare zou zijn. Hoewel wij de verhouding in onze studie niet exact hebben kunnen kwantificeren, blijkt uit de getuigenissen van de verschillende chauffeurs dat deze de 5 % ruim overschreed.

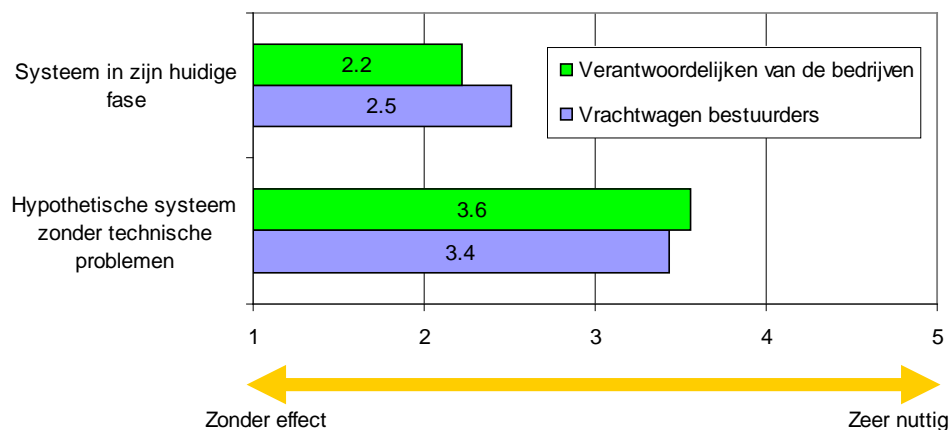
Globale evaluatie van de inbreng van de Lexguard door de vrachtwagenchauffeurs en de verantwoordelijken van de ondernemingen

Het geteste systeem werd niet goedgekeurd, noch door de chauffeurs noch door de bedrijfsverantwoordelijken. Ze zijn van mening dat het systeem in zijn huidige vorm nog niet voldoende op punt staat om te worden gebruikt. In de veronderstelling dat de technische problemen aan het systeem opgelost zouden zijn, hebben de chauffeurs en de bedrijfsverantwoordelijken een lichtjes hoger cijfer gegeven dan het gemiddelde zonder dat over het werkingsprincipe van de Lexguard echter unanimitieit kon worden bereikt<sup>2</sup>.

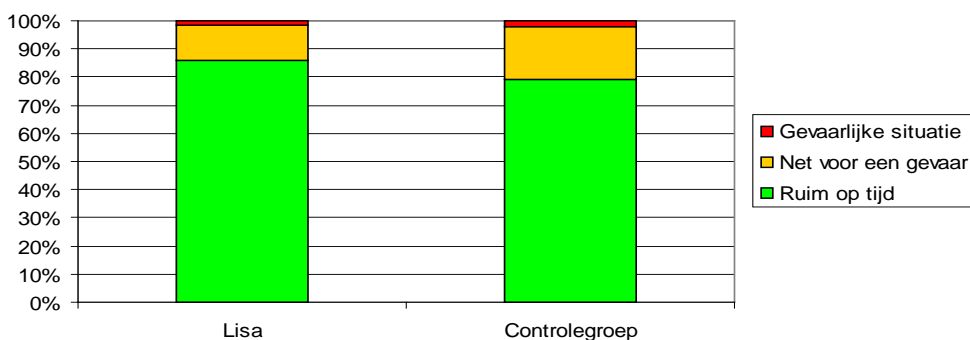
FIGUUR 18 :  
Moment waarop de zwakke weggebruiker opgemerkt werd, ongeacht de manier van detectie.  
Vergelijking van de chauffeurs met de Lisa-2-Alert met de chauffeurs van de controlegroep

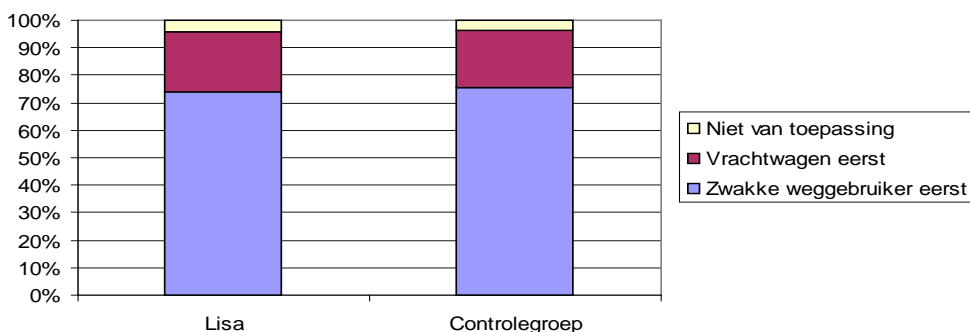
FIGUUR 19 :  
Oplossing van een dodehoeksituatie in functie van het type ingebouwd systeem

Een bezorgdheid die geformuleerd zou kunnen worden is dat het Lisa-2-Alert-systeem bij de bestuurder een vals gevoel van veiligheid creëert. Doordat deze zich geen zorgen maken, zouden zij riskantere manoeuvres uitvoeren, in de overtuiging dat hun intentie om af te slaan dankzij de Lisa-2-Alert buiten wordt gesignaleerd aan de zwakke weggebruikers. Het is dus interessant om te vergelijken hoe de dodehoeksituaties werden opgelost door bestuurders met de Lisa-2-Alert en door de bestuurders van de controlegroep. Figuur 19 geeft hier een duidelijk antwoord op: er is geen enkel significant verschil te merken tussen de chauffeurs met de Lisa-2-Alert en de chauffeurs van de controlegroep. In hetzelfde aantal gevallen wordt voorrang verleend aan de fietsers. Als we de vier verschillende soorten dodehoeksituaties afzonderlijk analyseren, komen we tot dezelfde conclusie.

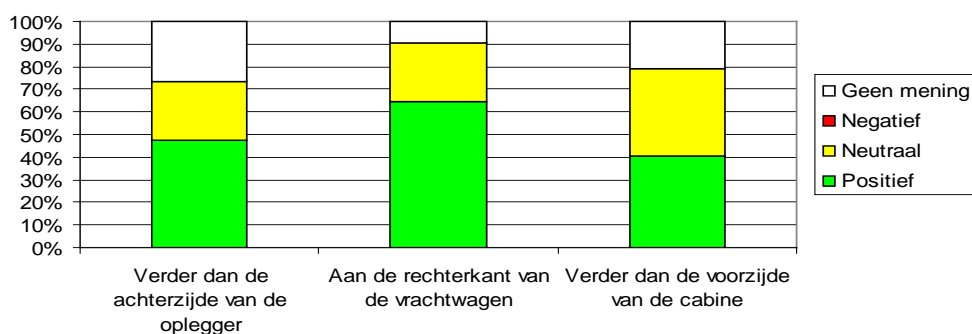
Gerapporteerd effect van de Lisa-2-Alert in functie van de plaats waar de zwakke weggebruiker zich bevond op het ogenblik dat het systeem geactiveerd werd

Het is interessant om de impact van de Lisa-2-Alert te bestuderen die werd gerapporteerd door de vrachtwagenbestuurders in functie van de plaats waar de zwakke weggebruiker zich bevond op het ogenblik dat de richtingaanwijzer aanging (Figuur 21). Het is opvallend dat de gerapporteerde efficiëntie het grootst is wanneer de zwakke weggebruiker zich naast de vrachtwagen bevond. Op die plaats wordt de zwakke weggebruiker inderdaad gewaarschuwd door het geluidssignaal én door het visuele signaal van de Lisa-2-Alert. Wanneer de zwakke weggebruiker zich achter de vrachtwagen bevindt wordt het "positieve" effect nog slechts in één geval op twee gerapporteerd en slechts in 42 % van de gevallen wanneer de fietser zich voor de vrachtwagen bevond. In dit laatste geval is het visuele signaal van de Lisa-2-Alert onzichtbaar voor de fietser en blijft enkel het geluidssignaal over.
